ISO55001 の 3 年間の活用実績について 〈老朽アセットを上手に介護する〉

渡邊 大介¹・中川 均²

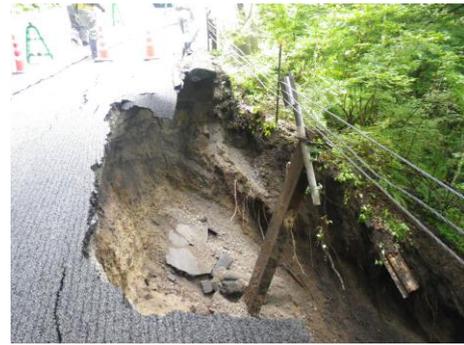
平成28年8月2日、早朝に時間30mmを超える降雨がごく短時間に降り、通りかかった路線バスの運転手の方より、路肩が陥没しているとの通報を受けた。スタッフが直ちに現地に急行し、片側交互通行規制をしたが、崩落範囲が拡大(写真-2)したため、一部通行止めを実

写真-2 土砂崩落状況

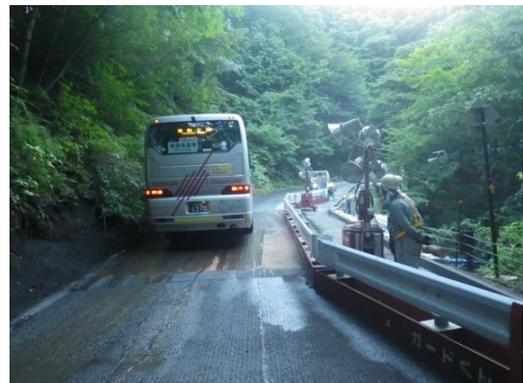
崩落箇所に雨水が流れ込まないようにアスカーブを設置し、崩落箇所に大型土嚢を積んで仮復旧を行った。流量低減対策として崩落箇所上流に排水設備を設置、敷き鉄板を行って交通荷重を路肩部に集中しないように処置、仮設信号機とガードマン併用による片側交互通行規制(写真-3)を実施することにより、発生から4日後の8月6日に通行止め規制を解除した。夏休み期間中の軽井沢町での通行止め規制という事で問い合わせが殺到し対応に追われた。

写真-3 片側交互通行規制による交通解放

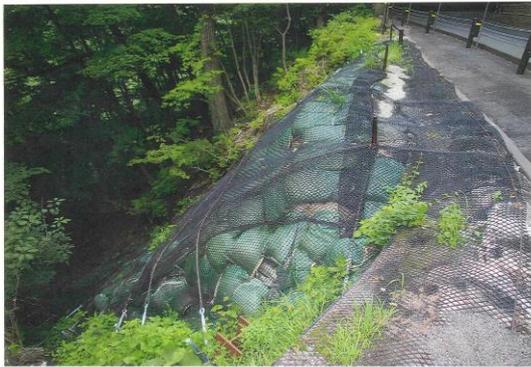
当社本社工事部主導のもと、工法検討および本復旧が行われた。シートパイル打設などの大掛かりな工法も検討されたが、土質調査の結果、岩盤がありシートパイル打設に多額の費用が掛かることが予想された。また、鋼鉄製のシートパイルを残置することは環境上の問題もあり、別の工法を採用することとした。関係省庁との協議の結果、大型土嚢を残置してアンカーによりワイヤー及びネットで大規模土嚢を固定、その上に堆肥土嚢を設置して緑化するというものである(写真-4) 日常的に変化のモニタリングを行う事で再び災害が発生しないよう監視を強化するものである。仮復旧および本復旧合わせて約3000万円の支出が発生した。

写真-4 本復旧状況

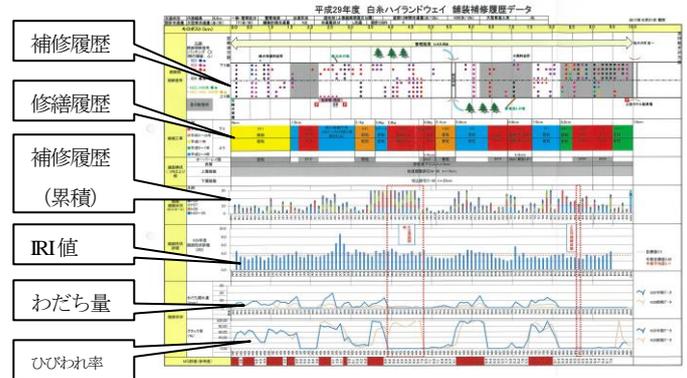
図-3 舗装補修履歴データ

全体の舗装修繕計画の見直しを行い、ポットホール多発の事象が発生しそうな箇所を抽出し、早急に修繕を実施した。当初は坂道などの事故発生しやすい場所に高性能舗装を優先的に投資し、またIRI値(国際ラフネス指数)などから修繕箇所を総合的に判断していたが、パンク事故を受けてさらに基準を見直した。舗装補修履歴データを図-3に示す。
