# 定期点検結果からみた点検時応急措置の予防保全的効果の考察

阪神高速技術(株)は、阪神高速道路の維持管理を担当して、点検から診断、補修までを一括で実践している。このような役割の中で、法令に基づく5年周期の構造物点検(以下、定期点検)では、損傷の確認と記録に加え、構造物に接近する機会を捉え可能な限り各種の応急的な補修(以下、点検時応急措置)を施している。点検時応急措置は、効率的な維持管理の実践と剥落等第三者被害の抑制だけでなく、老朽化した構造物の延命化も目論んでいる。本論文は、これら点検時応急措置を施した構造物の定期点検結果を対象として、その損傷数の推移と損傷ランクの進展経緯から劣化傾向を分析し、構造物の延命化に繋がる予防保全的効果を考察したものである。

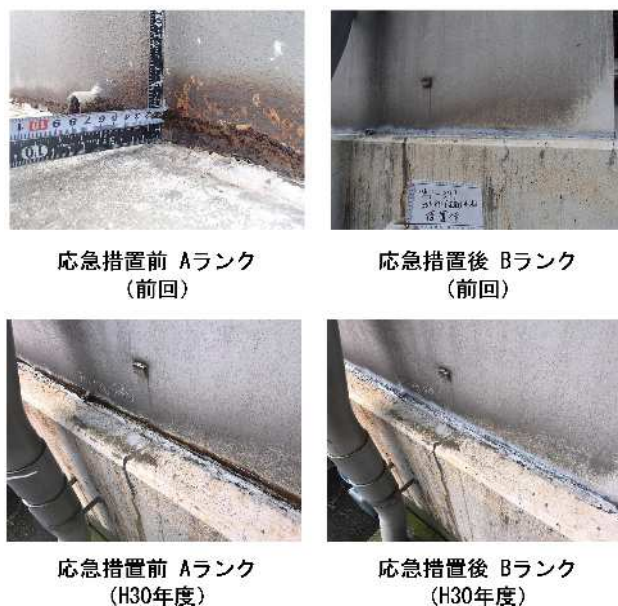
図-5 前回 A ランクで補修不要と判定された損傷例

図-5 には、応急措置後 B ランクと判定された損傷 (③+⑤) の事例を示す。前回、鋼製橋脚と根巻コンクリートの境界部に発生した「さび腐食」は、点検時応急措置により B ランクとなった。前回施した防錆措置 (右上) が、平成 30 年度では剥がれかかっているが、前回と比べ損傷の広がり確認できない (左下)。再度点検時応急措置を講じたことで B ランクのまま次回に引き継いだ。この事例は、さらに 5 年間補修時期を遅らすことの出来た事例である。A ランク損傷への対応として、前回 A→B ランクと引き継いだ損傷で、5 年後 B→A は補修期間の延長、B→B は進展抑制の効果が伺える。

(損傷概説)  
部材：鋼製橋脚  
状況：正面 断面減少 2.5/24mm(1400×30)  
前回措置前判定：A ランク、二次判定：B ランク  
平成 30 年度措置前判定：A ランク、二次判定：B ランク

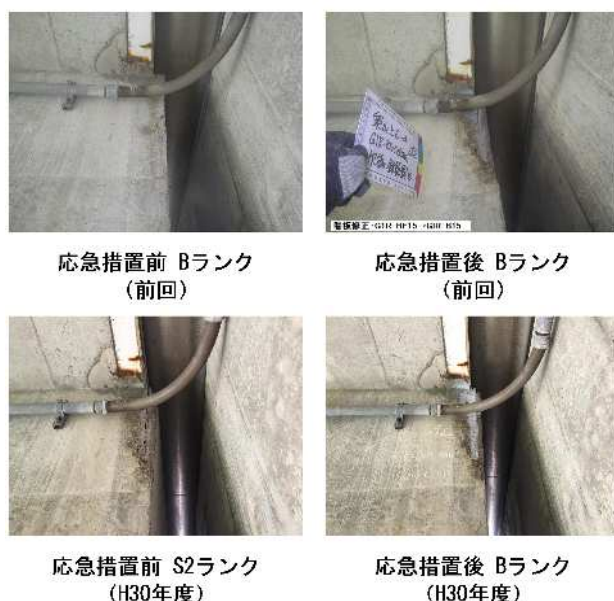
図-7 前回 B ランクで補修不要と判定された損傷例

前回点検では PC 桁主桁端部のコンクリート浮きに対し「コンクリート片の叩き落とし+防錆措置+表面防護」を施した。

前回の応急措置後写真 (右上) と平成 30 年度の応急措置前写真 (左下) を比較すると、露出した鉄筋の防錆措置が部分的に残っており、表面防護措置も若干残っていることが確認できる。平成 30 年度では、再度「コンクリート片の叩き落とし+防錆措置+表面防護」を行って損傷進展を抑えた。損傷が進展する前に措置を施したことで効果が現れた事例となる。

(損傷概説)  
 部材 : PC 桁端部主桁  
 状況 : 側面 鉄筋腐食 L=計 800mm,  
 鉄筋露出(はく離 0.16㎡(0.8×0.2m)含む)  
 前回措置前判定 : B ランク, 二次判定 : B ランク  
 平成 30 年度措置前判定 : S2 ランク, 二次判定 : B ランク

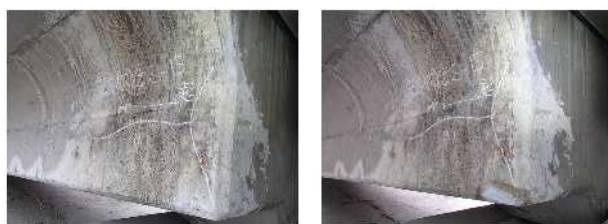
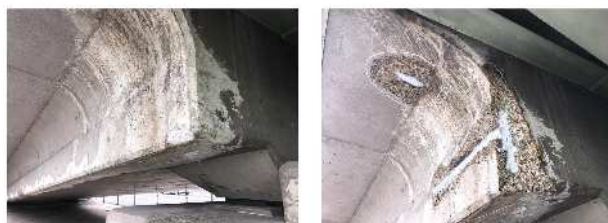
図-9 前回：Cランク要補修に至った損傷例

一方, C ランク損傷は, 損傷進展の初期段階と推定すると, 点検時応急措置の時期として妥当か否か吟味する必要がある。C ランク損傷から大きく進展した事例を図-9 に示す。前回の損傷写真 (右上) をみると PC 桁主桁端部の下面に狭い範囲の浮きがあり, 点検時応急措置で「コンクリート浮き部のたたき落とし+防錆措置」を施した。応急措置後 C ランク損傷として引き継がれたが, 平成 30 年度では浮きの範囲が広がっており (写真左下), 応急措置後写真 (右下) では, 端部断面を大きく

撤去されることが確認できる。コンクリート構造物は、外見による変状や打音検査による劣化課程の特定が難しい。しかしながら、このような落下に至る前に措置出来た事例もあり、軽微な損傷にも点検時応急措置が有効であると考えられる。

応急措置前 Cランク  
(前回)

応急措置後 Cランク  
(前回)

応急措置前 S2ランク  
(H30年度)

応急措置後 Aランク  
(H30年度)

部材：RC桁端部主桁

状況：側面 鉄筋露出 計 0.12 m<sup>2</sup>

(はく離計 0.68 m<sup>2</sup>(0.9×0.6m, 0.35×0.4m)含む)

前回措置前判定：Cランク，二次判定：Cランク

平成30年度措置前判定：S2ランク，二次判定：Aランク
