# 橋梁の維持管理における 3 次元データの活用検討

本稿は、レーザースキャナーにより容易に橋梁の 3 次元データを取得・作成した事例および 3 次元データによる橋梁の維持管理手法や合意形成における活用方法について検討した事例を報告するものである。

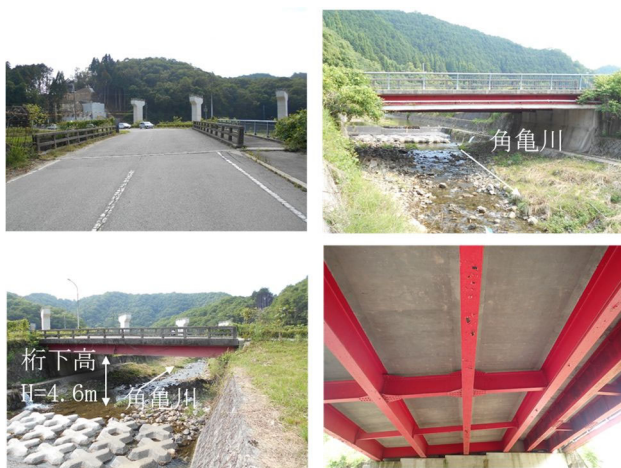
写真-1 新角亀橋

- ・橋 長：L=18.0m
- ・全幅員：W=8.8m（平均幅員）
- ・橋 種：単純鋼合成H形鋼橋（斜橋）
- ・桁 高：800mm
- ・竣工年：1973年（昭和48年）
- ・交差物：角亀川
- ・桁下高：約4.6m

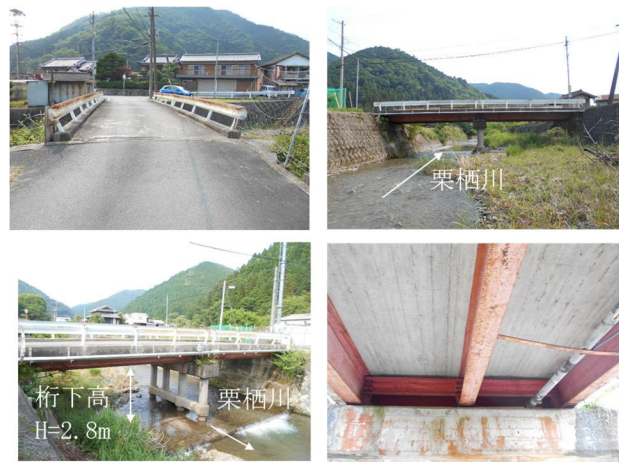
写真-2 大荒田橋

- ・橋 長：L=15.3m
- ・全幅員：W=4.7m
- ・橋 種：2径間単純鋼合成H形鋼橋（直橋）
- ・桁 高：500mm
- ・竣工年：1969年（昭和44年）
- ・交差物：栗栖川
- ・桁下高：約2.8m

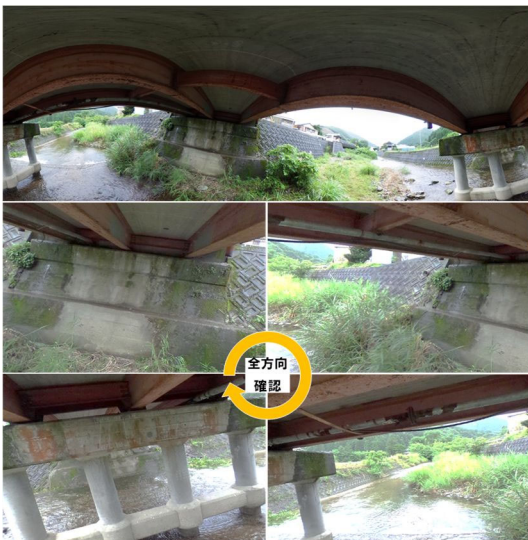
写真-4 桁下部で撮影した 360 度カメラ画像(大荒田橋)

全天球 360 度カメラ画像は、写真-4 に示すように 1 枚の写真画像で全方向をシームレスに収めており、360 度画像ビューア等を用いることにより自由に視点を変えて橋梁周辺状況や外観・部材の配置状況等を確認することができた。視認性が高く現地状況がイメージし易いことから、調査結果の整理や補修設計をする上で現地状況を把握するのに有効である。

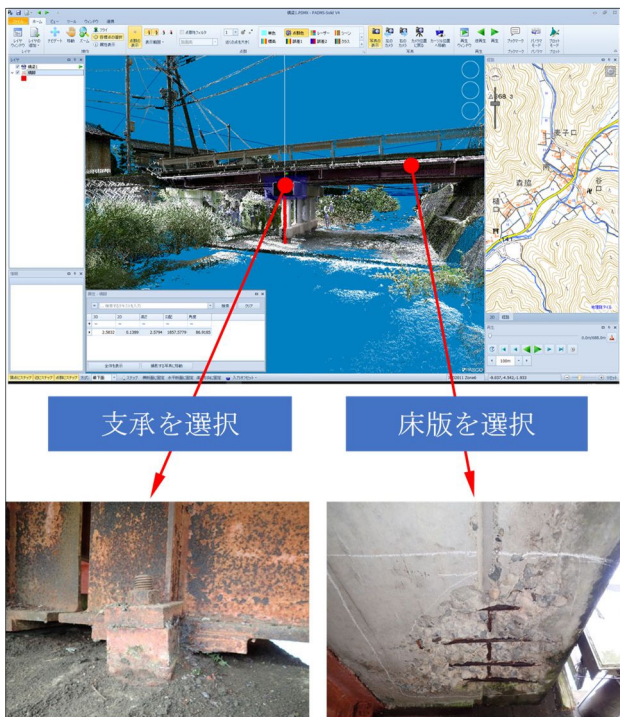
図-8 3次元データベースイメージ図（部材選択）

現在、点検結果や補修・補強設計施工図面等は 2 次元の図面を用いて情報を整理しているが、その情報を理解するには現場状況を把握しておく必要がある。特に土木技術者が少ない市区町村においては、これらのデータを把握するのに多くの時間を費やすことがあると推測される。これに対し 3 次元データは現地状況を復元しており、直感的に橋梁の形状や部材の位置情報を把握することができる。この特性を活用し、点検時や施工後の状況写真等を部材別に 3 次元データに紐づけることにより、状況を確認したい部材を選択するとその部材の履歴を確認することが可能になる。

2 次元データベースでは面的に表現された部材図から対象部材を選定するのにに対し、3 次元データベースは 1 つの空間データから直観的に対象部材を選定することができる。さらに、図面等の設計図書も紐づけることにより、点検・設計・施工各段階の状況・図書を 1 つのデータで管理することができ、継続的なデータの蓄積および確実な維持管理が可能になるとともに、設計施工時の合意形成を図るための基盤データとしても活用できる。
