# 舗装の予防保全に向けた NEXCO-PMS による実態分析

NEXCO-PMS は路面性状データのみならず、開通から現在に至るまでの補修工事履歴を包括しているの  
で、修繕サイクルの実態把握が可能である。高機能（排水性）舗装を使い始めた 30 年間の補修履歴を有  
する中央自動車道八王子支社管内の実態分析を試みた結果、以下の知見が得られた。

高機能舗装の修繕サイクルは、9.3年であると共に、その標準偏差は3年程度であることが確認された。  
しかしながら、修繕サイクルは基層の健全度に大きく委ねられることが再認識された。さらに、損傷が深  
層に至る前に2層補修で留めることの重要性が確認された。

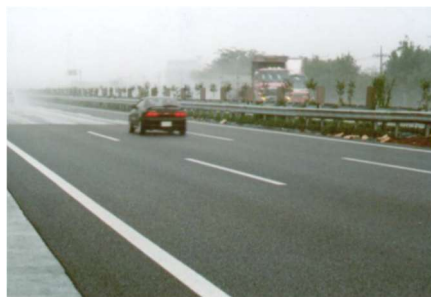
図-1 雨天時の高機能舗装

れた機能を有することから、平成 10 年から高機能舗装  
という名称に改名している。高機能舗装は現在では路面  
の 8 割を超えており、安全と安心を提供する NEXCO の  
顔として広く行きわたっている（図-1）。

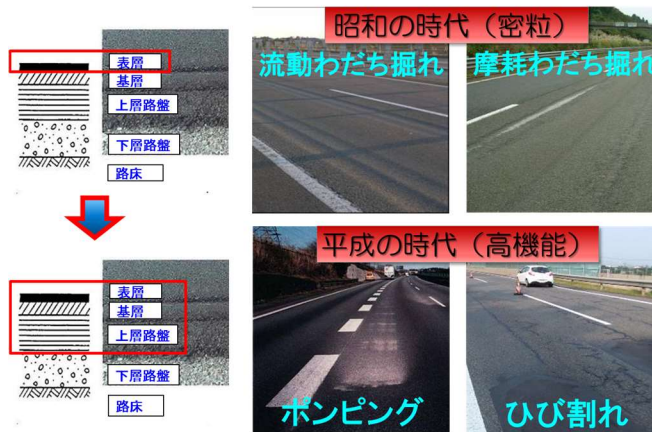
図-2 舗装損傷形態の変化

壊れ方を呈している。図-2は、損傷形態の変化を説明したものである。密粒度舗装が全盛であった昭和の時代までは損傷は表層のみで済んでいたが、高機能舗装を採用した平成以降は損傷が深層化しつつある。

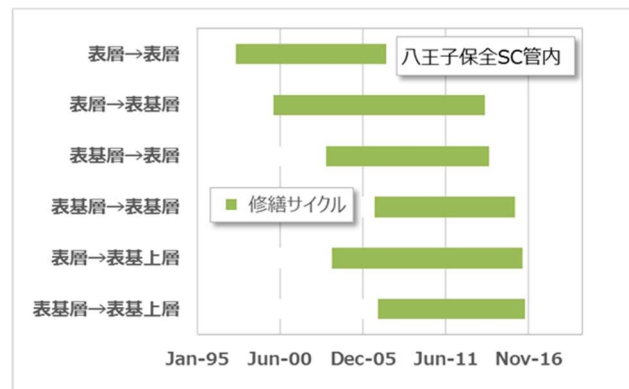
図-11 八王子保全 SC 舗装修繕サイクル (2回補修)

さいごに、図-11は1回目の補修日付と2回目の補修日付に至る修繕サイクルを時系列で示したものである。高機能舗装を採用し始めた1990年代から今日に至るまでの間に、損傷が徐々に深層化しているのが分かる。これより、深層に至る前に基層の段階で適切に補修を実施しておくことが重要であるといえる。

- (2) 2回にわたる補修工事の修繕サイクルを分析した結果、補修ケースは表層から表・基層、そして3層補修へと次第に深層化している傾向が確認された。
- (3) 今後の標準的な補修パターンとなる表基層の補修サイクルは9.3年、そしてその標準偏差は3年程度であることが確認された。しかし、これは基層の支持力に大きく左右されるものであるため、この重要性が再認識された。
- (4) 1990年代から今日に至るまでの間に、損傷が徐々
